MAGAZIN FÜR PROFESSIONELLE AGRARTECHNIK

Neuvorstellung Kraiburg Laufflächenbelag pediKura:

Jetzt gibt's die Abreibung

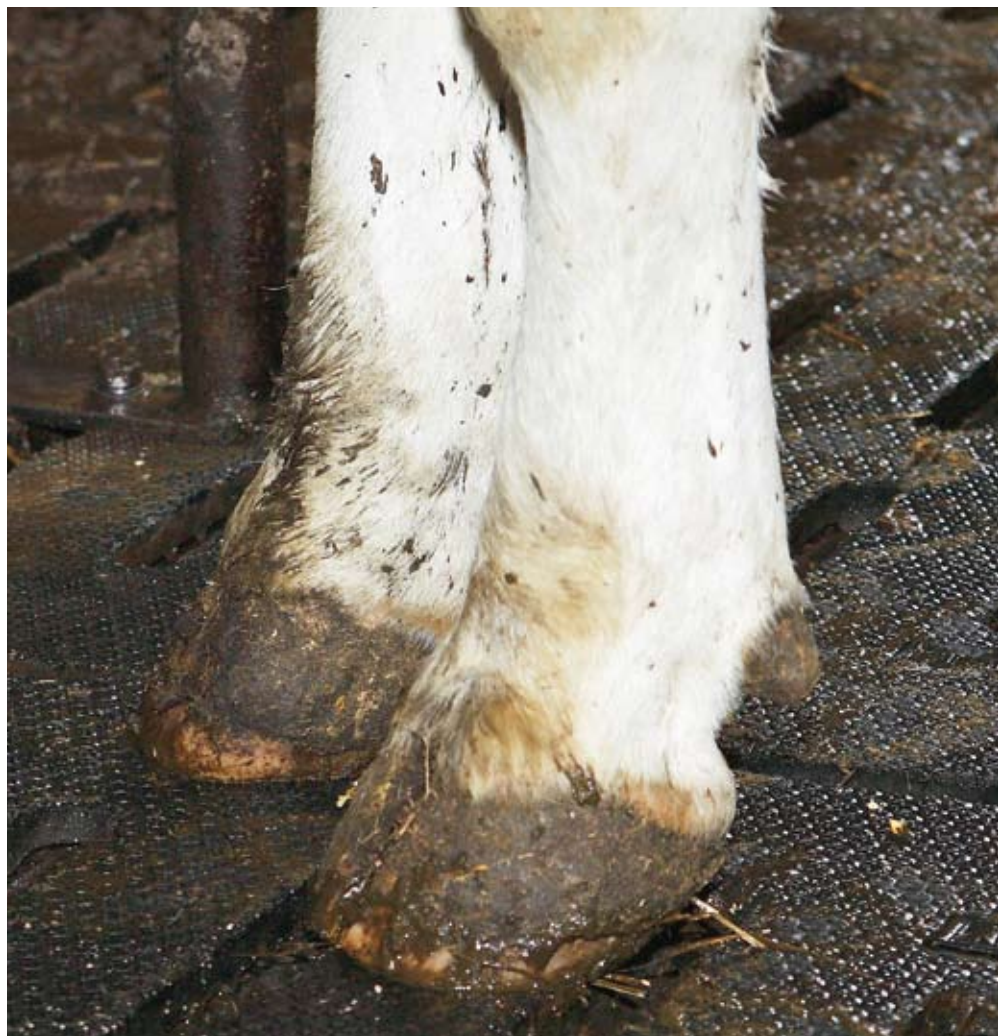
Kaum zu glauben, aber wahr: Diese ganzjährig auf Gummiboden stehenden Klauen wurden das letzte Mal vor vier Monaten geschnitten – dafür sehen sie wirklich gut aus.

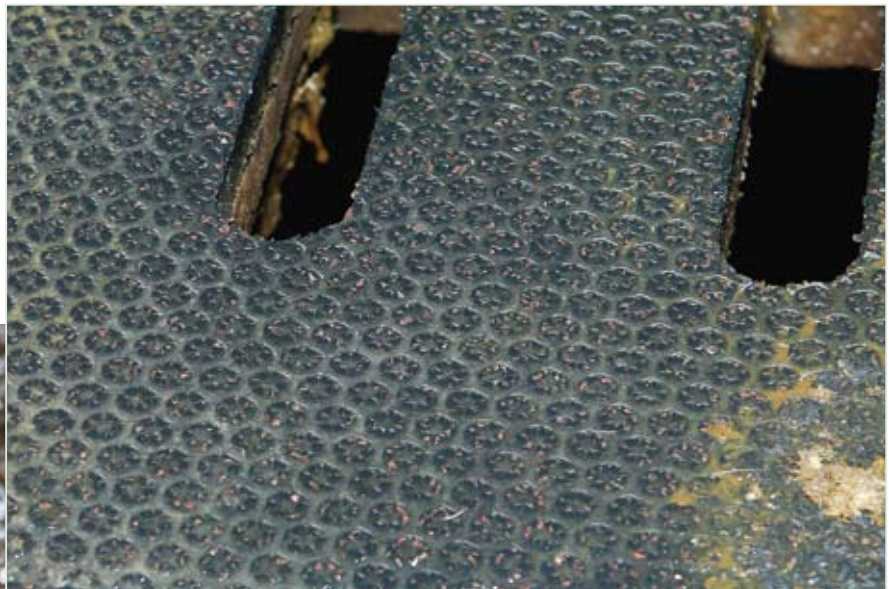
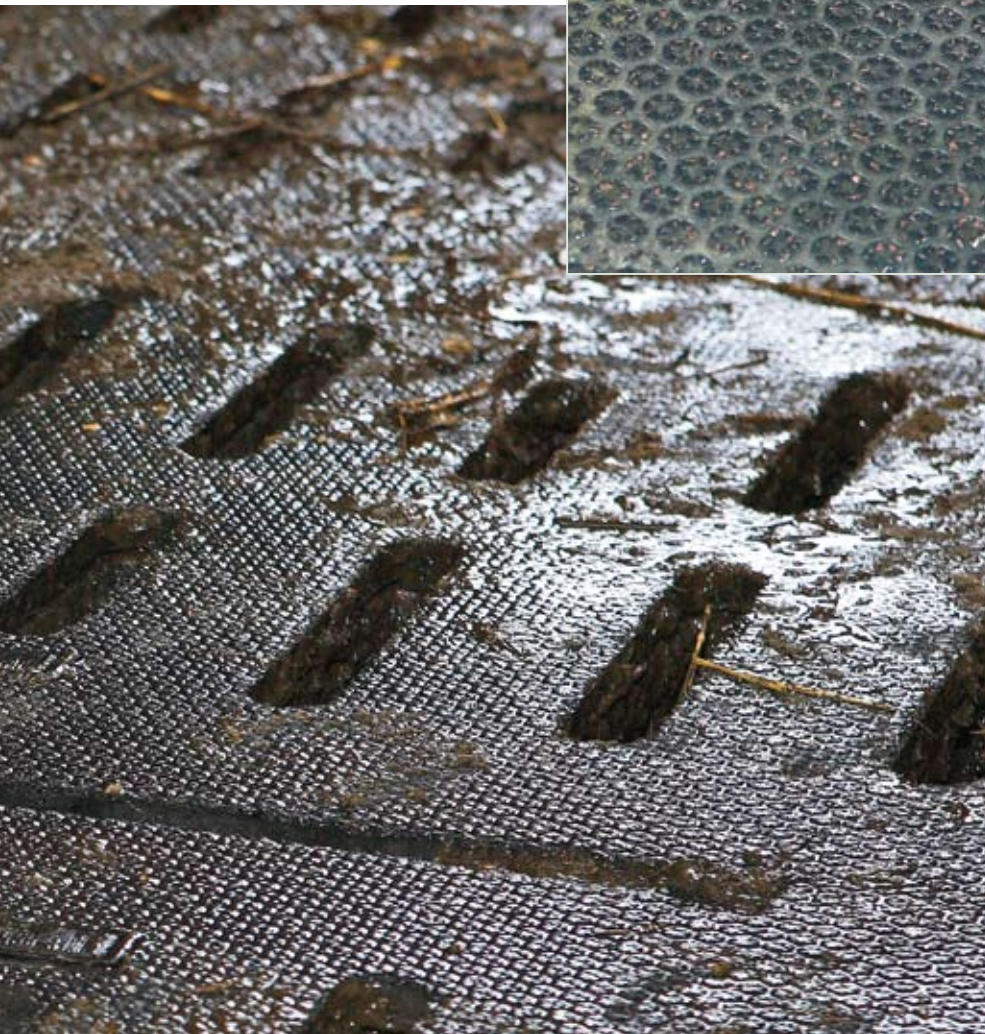
Das bei diesem Prototyp zwei Jahre zuvor von Hand aufgestreuten Korund schimmert Kupferfarben aus dem Gummi hervor.

Mit dem „System pediKura“ hat sich nun Kraiburg etwas einfallen lassen, um das Klauenwachstum mit Gummilaufflächen einzubremsen. Die Technik, die hinter dem über fünf Jahr hinweg mit Hilfe praktischer Betriebe entwickelten System steckt, ist schnell erklärt: Vor dem Vulkanisieren wird auf das Rohgummi als obere Schicht eine Mischung aus Korund und Gummi aufgetragen. Vom Korund, der künstlich aus Aluminiumoxid

hergestellt wird und zum Beispiel von Schruppscheiben bekannt ist, sieht man anfangs nichts. Erst nachdem die obere Gummischicht abgerieben ist, treten nach 2 bis 3 Wochen die kleinen Saphire zum Vorschein, um den gewünschten Hornabrieb zu bewirken.

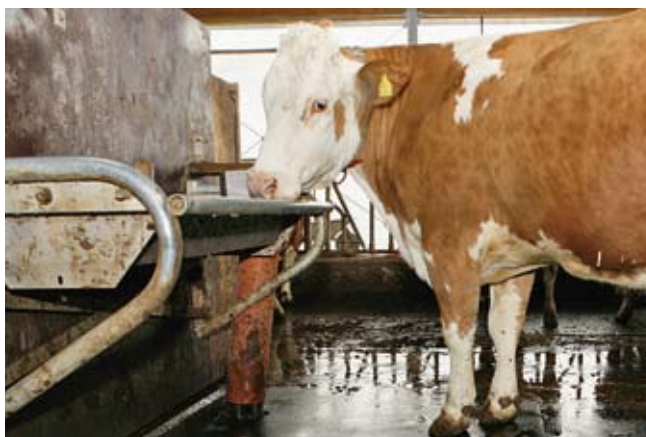
Der Tränkebereich bietet sich laut Hersteller zum Auslegen von pediKura an, um eine Flächenbedeckung von 20 % zu erzielen.

Ängste, der Abrieb könnte zu stark sein und die Klauen davon Schaden nehmen, sind laut Kraiburg unbegründet. Denn es muss, genauer gesagt, es darf nicht der ganze Stallboden mit dem neuen Bodenbelag ausgelegt werden. Kraiburg empfiehlt vielmehr, nur etwa 20 % der Laufgängerfläche damit auszurüsten. Zum Auslegen bewährt haben sich dabei stark frequentierte Bereiche, wie zum Beispiel die Übergänge zwischen den verschiedenen Laufflächen, der Melkstandeingang oder der Tränkebereich. Vom Ein-

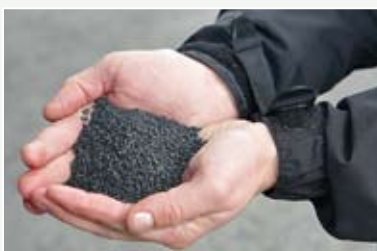
So sieht der Korund aus, bevor es vor dem Vulkanisieren auf das Gummi gestreut wird. Fotos: Zäh

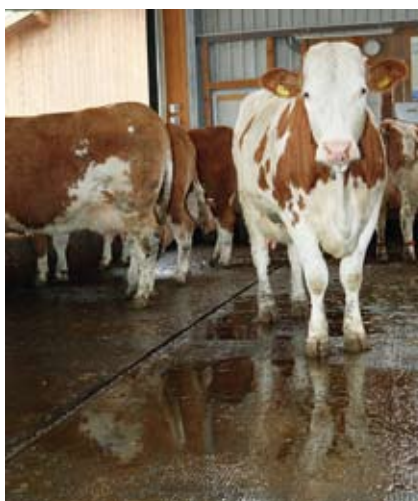
Kraiburg bietet das System pediKura sowohl für plan befestigte als auch für Spaltenböden zu einem Aufpreis von 30 Euro gegenüber den Standardvarianten an.

Angeboten wird der insgesamt 24 mm dicke, durch 5 mm-Noppen weiche Belag wie gehabt in Form ineinander steckbarer Puzzleteile. Und zwar sowohl für plan befestigte Laufflächen als auch für Spaltenböden. Gut ist, dass das neue System mit den in den Ställen teils schon vorhandenen Böden nach dem Baukastensystem kombinierbar ist, so dass von der Neuerung auch bereits vorhandene Bodenbeläge profitieren.

Den Preis für pediKura P (für plane Böden) gibt Kraiburg mit 76 Euro/ m² an – unterm Strich ein Aufpreis von 30,50 Euro/ m² gegenüber dem konventionellen Bodenbelag Kura P. Das System pediKura S (für Spaltenböden) steht bei Kraiburg mit 96 Euro/m² in der Liste, der reguläre Preis von Kura S beträgt 65,50 Euro/ m² (alle Preise ohne Mehrwertsteuer). Der Verkaufsstart war im März, geliefert wird im Oktober dieses Jahres.
